**MASTER EN PERITACIÓN Y REPARACIÓN DE EDIFICIOS
COLEGIO OFICIAL DE ARQUITECTOS DE SEVILLA**

EVALUACIÓN DE DAÑOS CON ORIGEN EN LA CIMENTACIÓN

**ESTRUCTURAS DE CONTENCIÓN
PANTALLAS**

Fernando MUZÁS LABAD

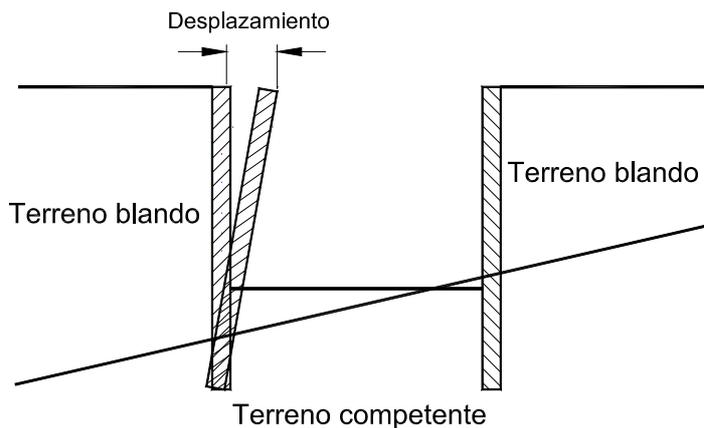
Figura 4.1.1. Pantalla en la zona de Huelva

Es un ejemplo de insuficiente reconocimiento del terreno, en el que se supuso la existencia de dos capas de terreno horizontales; una superior, de baja calidad portante, y otra profunda, más competente. En el proyecto se llevó la pantalla hasta empotrarla suficientemente en la capa profunda para darle estabilidad.

Al realizar el vaciado, en uno de los lados del recinto se produjo un desplazamiento de la cabeza de la pantalla, superior a 20 cm. Investigadas las causas de ello, se constató que la capa profunda, más resistente, no era horizontal, sino que tenía cierta inclinación, por lo cual aumentaba el espesor del terreno malo en ese lado y disminuía la longitud empotrada en el terreno competente (Figura 4.1.1).

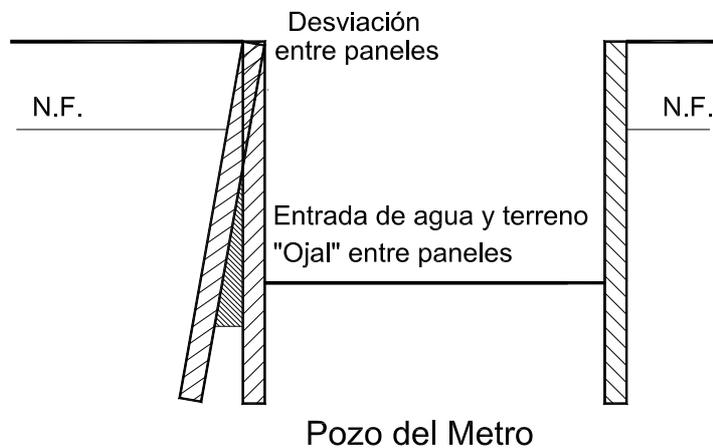
Figura 4.2.1. Accidente en el Pozo de Metro de la Plaza Nueva de Sevilla

En la Figura 4.2.1 se ilustra la formación de un “ojal”, por desviación de dos paneles

contiguos de pantalla.

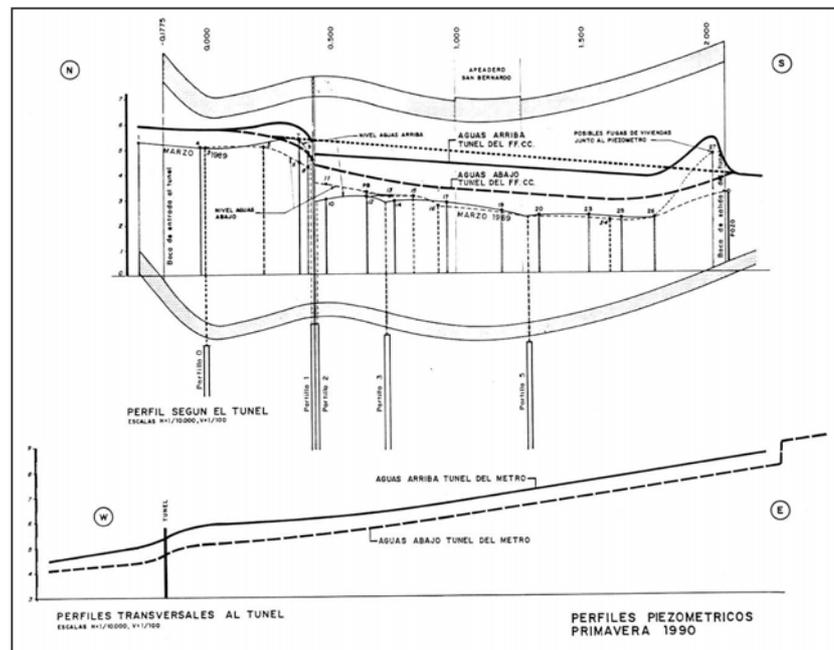
Figura 4.3.3. Perfiles piezométricos según el túnel y transversales

Durante la realización de la obra, se experimentó, primero, una gran sequía y, luego, un gran período de lluvias de otoño, que provocaron un ascenso del nivel freático, en la zona del cuadrante noreste (ya indicado), con una sobre-elevación del orden de 2,0 m, que llegó a afectar a los sótanos de algún edificio.

En la Figura 4.3.3 se recoge un perfil longitudinal del túnel, con gran deformación de escala ($V = 100 H$), en el que se presenta el nivel freático aguas arriba y aguas abajo del túnel de ferrocarril en la primavera del año 1.990 y un año antes. En la zona del soterramiento posterior al túnel del metro, se aprecia una diferencia sistemática de cota entre ambos perfiles. En la zona de confluencia de los dos túneles, se observa una elevación, lo que indica que el Portillo 1 que debía drenar el cuadrante noreste, resultó escaso, para el caudal que debía evacuar. Se representa, también, con una línea de puntos, el perfil que debía tener el agua, antes de construir los túneles, con una pendiente norte sur, del orden del 1 por mil.

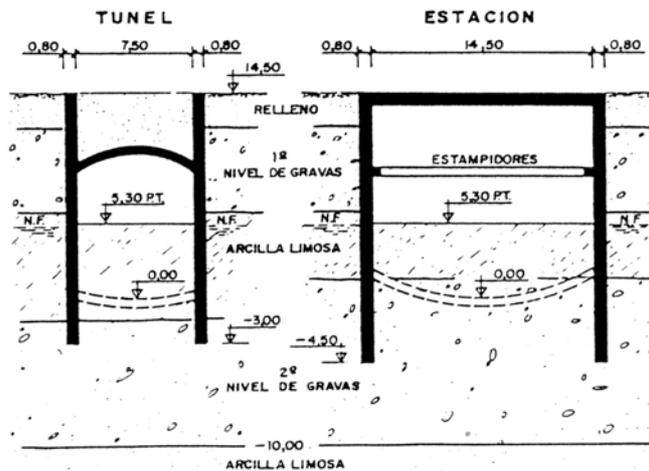
Figura 4.5.1. Secciones transversales

Tal como aparece en la Figura 4.5.1, el túnel se proyectó con 2 pantallas de 17,5 m de profundidad, separadas 7,5 m, con bóveda y contrabóveda circulares de hormigón en masa. La zona de estación se proyectó con 2 pantallas de 19,0 m de profundidad, separadas 14,5 m, con losa plana a nivel de calle, fila intermedia de puntales de hormigón armado y contrabóveda de hormigón en masa.

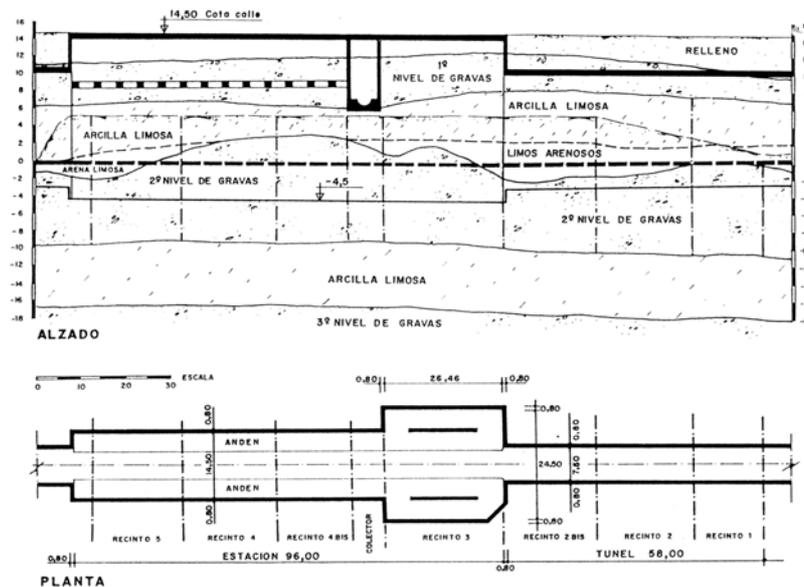
Figura 4.5.2. Planta y perfil longitudinal de la Estación y del túnel

Las pantallas tenían, en principio, profundidad suficiente para permitir la excavación del túnel bajo el nivel freático. Todo se desarrolló normalmente hasta acercarse a la Estación Giorgeta, donde la rasante estaba a mayor profundidad, pues debía salvar un colector importante, y donde el nivel de arcilla limosa tenía menor espesor del previsto, según se comprobó posteriormente. Todo ello dio lugar a la rotura del fondo de excavación y a la entrada de agua, obligando a paralizar las obras y a buscar soluciones adecuadas.

La zona afectada aparece en la Figura 4.5.2 y comprendía la Estación Giorgeta, de 96 m. de longitud, y un trozo de túnel contiguo, de 59 m. En esta figura, se puede observar el perfil geológico que se dibujó conforme iban avanzando los trabajos de recuperación y en el que se aprecia cómo sube el techo del segundo nivel de gravas y se reduce el espesor del nivel de arcilla, hasta un mínimo de 4,0 m.

La obra quedó como se refleja en la Figura anterior, con una plataforma de trabajo a la cota 5,30 m coincidente, aproximadamente, con el nivel freático. La superficie del terreno, a nivel de calle, se encontraba alrededor de la cota 14,50 m, debiendo excavar hasta la cota -0,50 m para acceder al punto más bajo de la contrabóveda.

Vista la inviabilidad del proceso constructivo seguido hasta entonces, por insuficiente espesor del tapón arcilloso existente bajo la contrabóveda, tras un intento de inyecciones de cemento sin éxito, se analizaron diversas alternativas de actuación, optándose finalmente por aplicar la técnica de la congelación del terreno para prolongar las pantallas de hormigón.

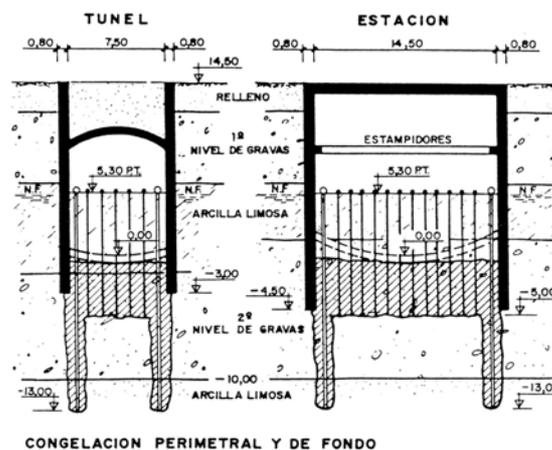
Figura 4.5.4. Congelación perimetral y del tapón de fondo

Las primeras pruebas de excavación indicaron que existían dificultades para conseguir la estanquidad de los recintos, debido a las características y espesor de los limos arcillosos existentes bajo el nivel de gravas, obligando a reconsiderar y modificar el plan de trabajo previsto y a plantear la conveniencia de aplicar, en la zona central, otras técnicas complementarias, como el jet-grouting y la inyección de productos químicos, para poder concluir la obra en el plazo deseado.

En el resto se modificó el sistema de congelación, complementando la congelación perimetral profunda del recinto, con un tapón de fondo, bajo la contrabóveda, creado por batches al avance, tal como aparece en la Figura 4.5.4.

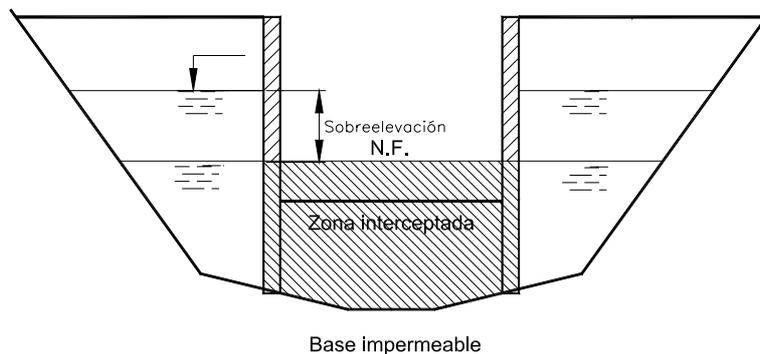
Figura 4.6.1. Remanso de agua provocado por la pantalla

La pantalla, al llevarla hasta el substrato impermeable, efectuó el cierre parcial del paleocauce por el que seguía discurriendo el agua subterránea, provocando una sobreelevación del nivel freático del orden de 1,50 m, con entrada de agua en los sótanos del edificio, que no llegó a causar daños de importancia.

En la Figura 4.6.1 puede verse un esquema del fenómeno de remanso del agua, cuyo nivel se eleva hasta que encuentra una sección capaz de desaguar el caudal circulante por la paleovaguada.

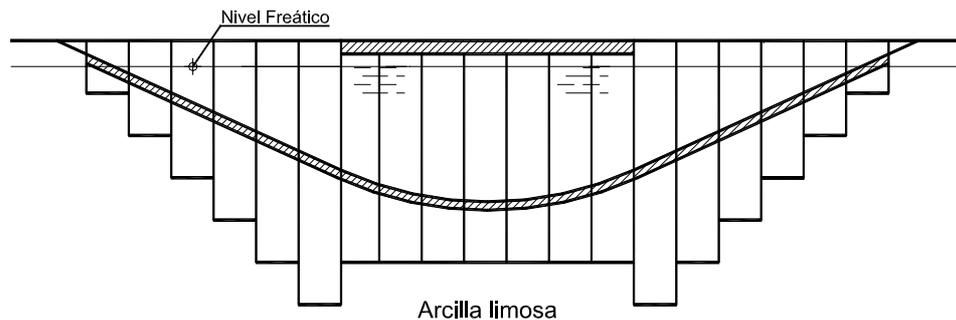
Figura 4.7.1. Esquema del paso inferior de Sueca

La estructura se proyectó con pantallas laterales, una losa superior y una contrabóveda, en un terreno que estaba constituido por arcilla limosa, con el nivel freático muy próximo a la superficie, pues la zona es contigua a la Albufera de Valencia (Figura 4.7.1)

Se comenzó el vaciado de las rampas de acceso, aparentemente sin dificultad, pero al día siguiente, la excavación estaba completamente inundada de agua, lo que obligó a paralizar la obra.
