**MASTER EN PERITACIÓN Y REPARACIÓN DE EDIFICIOS
COLEGIO OFICIAL DE ARQUITECTOS DE SEVILLA**

EVALUACIÓN DE DAÑOS CON ORIGEN EN LA CIMENTACIÓN

**ESTRUCTURAS DE CONTENCIÓN
PANTALLAS**

Fernando MUZÁS LABAD

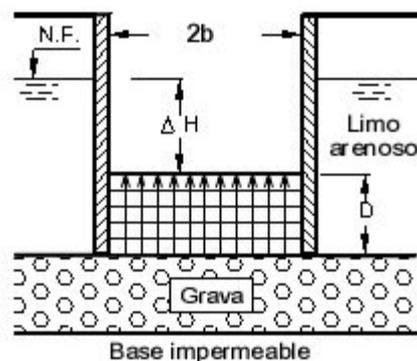
Figura 3.2.2. Filtración desde una capa permeable profunda

Es importante estudiar, también, la estabilidad del fondo del vaciado frente a la subpresión. La situación más desfavorable se da cuando, por debajo del fondo de excavación, existe un nivel muy permeable con nivel freático alto ya que, entonces, la filtración se hace desde este nivel hacia arriba, según se indica en la Figura 3.2.2.

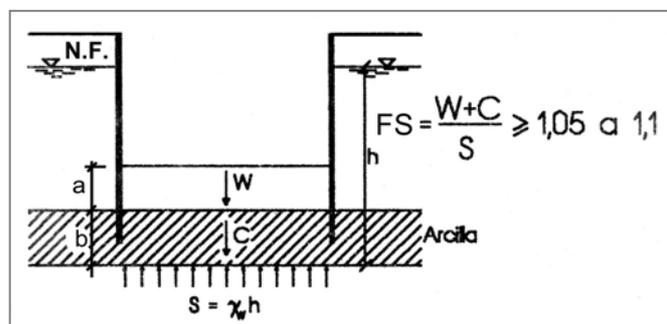
Figura 3.2.2. Estabilidad del fondo de una pantalla

En estos casos, debe comprobarse la estabilidad del fondo de manera similar a como se indica en la Figura 3.2.3.

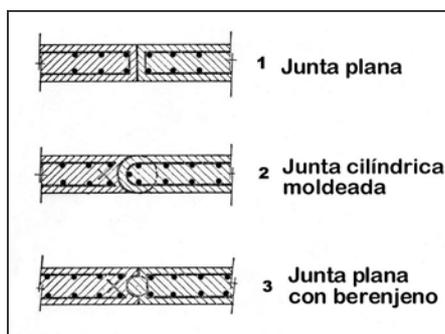
Figura 3.3.1. Tipos de junta entre paneles

Los tipos (1) y (3) se utilizan con cucharas de perforación con borde plano, y no evitan la posibilidad de que se produzcan desviaciones entre paneles contiguos. El tipo de junta que mejor funciona es el tipo (2), caracterizado por ser una junta cilíndrica que se moldea con una tubería de igual anchura que la pantalla. Este tipo se utiliza cuando las cucharas de perforación tienen bordes circulares que se adaptan a la huella dejada por dichos tubos, cuando se retiran. Es importante que estos elementos queden bien situados en dirección vertical, ya que la excavación del panel contiguo puede plantear problemas de limpieza de la junta y de impermeabilidad.

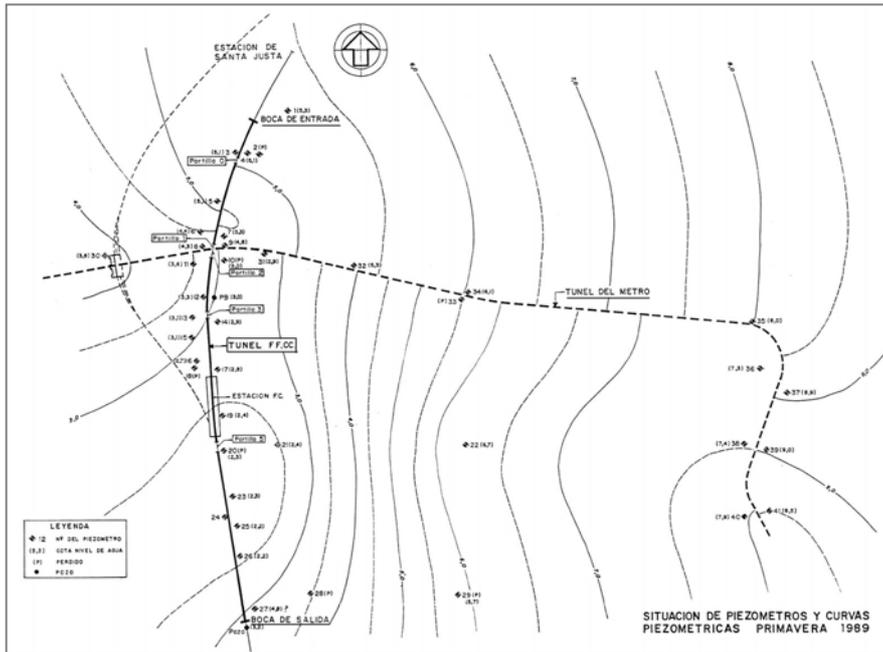
Figura 4.3.1. Planta de los túneles del ferrocarril y del metro

A unos 900 m del origen, el trazado de la nueva línea de ferrocarril interceptaba el túnel del "Metro", construido unos años antes. La disposición de los dos túneles puede verse en la planta que aparece en la Figura 4.3.1, en la que se reflejan, también, los distintos piezómetros dispuestos en la zona, para controlar la evolución del nivel freático.

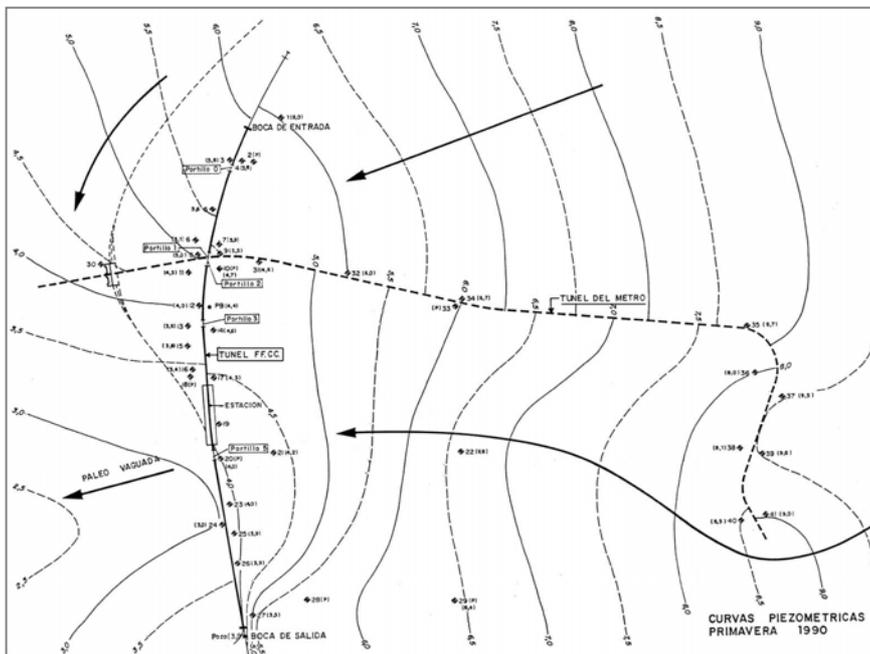
Figura 4.3.2. Dirección de circulación del agua

Como resultado de este estudio se recomendó la creación de cinco “portillos” en las pantallas, que permitieran el paso de agua por debajo del túnel, a través de la capa de gravas, con objeto de limitar la sobre-elevación del nivel freático. Estos portillos fueron, finalmente, los que aparecen en la figura (P-0, P-1, P-2, P-3 y P-5), pues se constató que el modelo matemático utilizado no reflejaba, correctamente, el remanso de agua en el cruce de los dos túneles, debido a las condiciones de borde consideradas. En el modelo, el agua circulaba en sentido transversal al túnel del ferrocarril (este-oeste), cuando, en realidad, el nivel freático debía tener una ligera pendiente hacia el sur (dirección original del río), con lo cual la circulación del agua debía ser similar a la que aparece en la Figura 4.3.2, según la cual el punto más delicado era el cruce de ambos túneles, con agua procedente del noreste.
